Boeiboorden, ventileren en dilateren:

Boeiboorden verwerken:

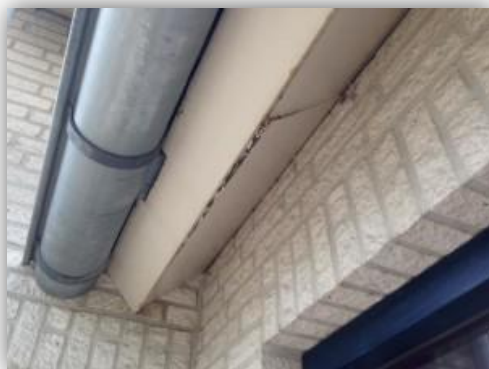
Fout

Zoals u links boven kunt zien kan de condens wat ontstaat achter de plaat niet naar buiten waardoor het in het boeiboord trekt en deze gaat verrotten. Dus opletten dat de multiplex platen kunnen ventileren aan de achterzijde van de plaat, en dat het condenswater naar buiten kan, met ruimte tussen de platen onderling.

Een ander oorzaak van opzwellen van de platen kan zijn dat er geen ventilatie achter de plaat is aangebracht er kan dan onvoldoende lucht circuleren achter de plaat waardoor het vocht achter de plaat niet goed afgevoerd kan worden. De zon schijnt tegen de voorzijde van de plaat en wordt opgewarmd, de achterzijde van de plaat is nu de koude kant van de plaat daardoor ontstaat er condens aan de achterzijde van de plaat en als de plaat rechtstreeks op de constructie is gemonteerd kan dit vocht niet weg of verdampen en zal hoe dan ook naar buiten willen dus in de plaat trekken. U zult begrijpen dat dit na een paar jaren de oorzaak is van schimmels en verrotting aan de achterzijde van de plaat.
